Доработка USB-кабеля программирования

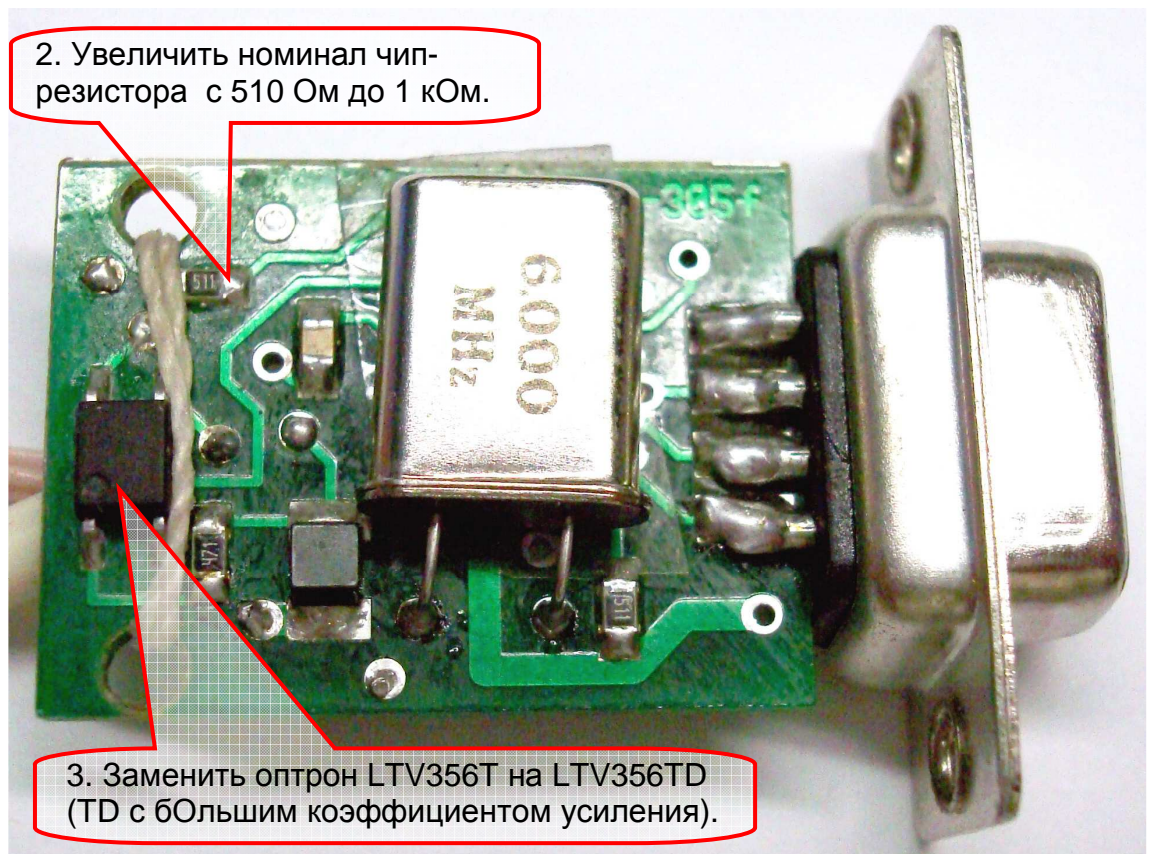
Проводится в случае, если кабель работает с контроллерами типа КДУ-3(М), но не работает (или работает со сбоями) с контроллерами КДУ-3Н, КДУ-3С. Проблема проявляется следующим образом: после нажатия кнопки «Программировать» программа конфигуратора пишет «Готов к программированию». Иногда начинает двигаться и останавливается прогресс-индикатор. После чего появляется сообщение «Нет связи с контроллером». Не удается считать время из контроллера или синхронизировать часы контроллера через USB-кабель.

Проблема связана с недостаточным коэффициентом усиления оптрона кабеля в цепи «ТxD». В контроллерах КДУ-3Н,С дополнительно установлен подтягивающий резистор R46 номиналом 2 кОм (надпись на резисторе «202»). При подключении кабеля этот резистор оказывается подключен параллельно резистору в коллекторной цепи оптрона. В результате оптрон кабеля программирования не может обеспечить уровень логического нуля (не «дотягивает» до нуля).

Есть 3 способа решить проблему:

- 1) Удалить резистор R46 в блоке электронном (см. приложение к описанию контроллера «Внешний вид платы со стороны электроэлементов.») или заменить его на 10кОм. Способ требует доработки КАЖДОГО блока электронного, поэтому может рекомендоваться для дополнительной диагностики неисправности кабеля.
- 2) Увеличить номинал подтягивающего резистора в USB-кабеле с 510 Ом до 1 кОм.
- 3) Заменить оптрон LTV356T на LTV356TD (оптрон того же типа, но с БОЛЬШИМ коэффициентом усиления).
